Anais do I CONGEC - CCBL

Congresso de Engenharia Civil do
Centro de Ciências de Balsas

**ANAIS DO I CONGRESSO DE ENGENHARIA CIVIL DO CENTRO DE
CIÊNCIAS DE BALSAS – CONGEC - CCBL**

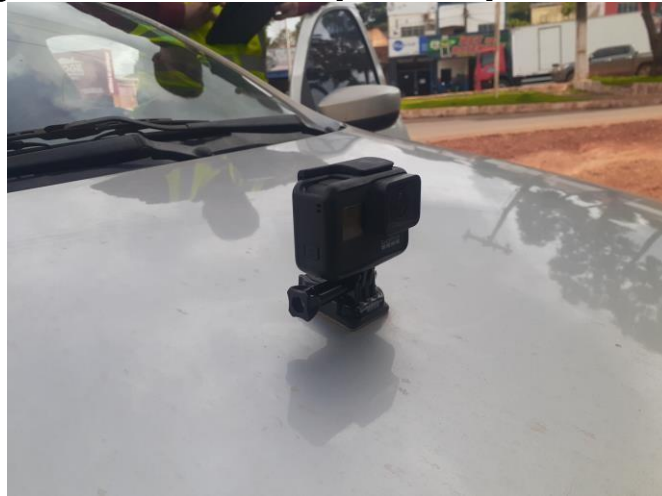
Antes de realizar a confecção do banco de dados foi necessário recolher diversas imagens de placas em pavimentos com revestimento asfáltico, para essa finalidade foram gravados 12 vídeos na Região Tocantina do Maranhão com o auxílio de uma câmera GoPro Hero 7 acoplada no capô de um veículo. A câmera pode ser visualizada na Figura 05 e seu posicionamento no veículo na Figura 06.

Figura 05: GoPro Hero 7 acoplada no capô de um veículo.

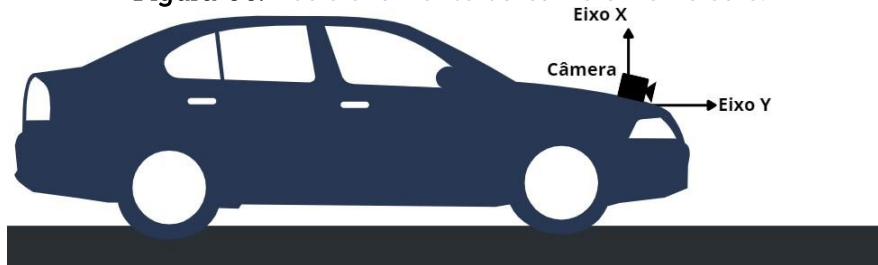
Figura 06: Posicionamento da câmera no veículo.

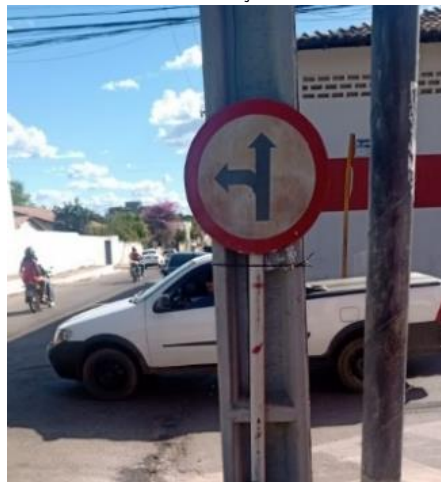
Na rua Pref. Edísio Silva foi constatado que não há manutenção nas placas verticais que regulamentam aos condutores como se comportar na via, conforme a Figura 02.

Figura 02: Placa sem manutenção na Rua Pref. Edísio Silva.

A placa R – 25c da Figura 02, além de estar sem manutenção, não está de acordo com a NBR 14981 (ABNT, 2012), pois é recomendável que as placas de sinalização sejam instaladas e montadas individualmente, sem a utilização de postes de energia para o seu apoio, deve-se usar postes distintos.

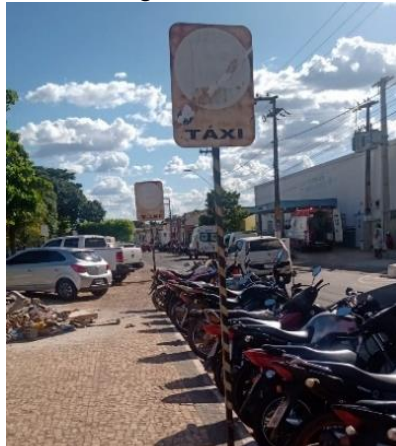
Figura 03: Placa de regulamentação sem manutenção.

Foi observado também que as placas não estão de acordo com a NBR 14891 (ABNT, 2012), pois estão apagadas, dificultando assim a visibilidade dos condutores que precisam estacionar no local, com base nisso o local precisa de manutenção para que haja uma facilidade entre a comunicação da sinalização com o usuário. Quanto a essas placas, a única saída possível seria substituí-las por outras que possuem a mesma descrição, porém em condições mais visíveis para os condutores.

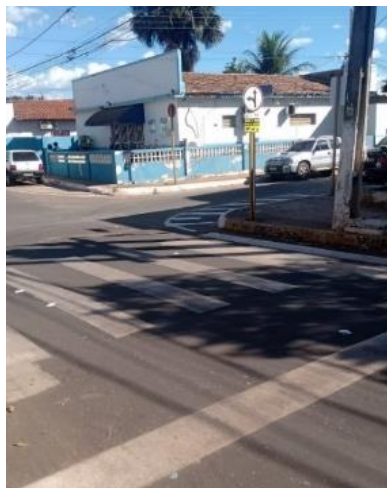
Próximo ao SAAE na Rua José Leão há a presença sinalização vertical como a placa R - 25c, que indica que o veículo deve seguir em frente ou a esquerda, como é mostrado na Figura 05.

Figura 05: Placa R - 25 c na Rua José Leão.

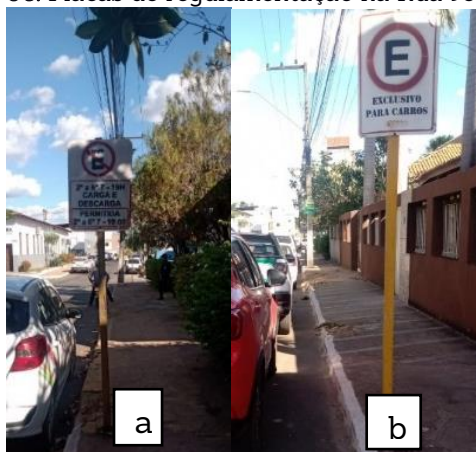
Na mesma rua foi possível observar que há a presença de placas de regulamentação quanto aos estacionamentos, como mostrado na Figura 06a e 06b, elas são chamadas de R - 6a e R - 6b e seu sinal indica proibido estacionar e estacionamento regulamentado, respectivamente

Figura 06: Placas de regulamentação na Rua José Leão.

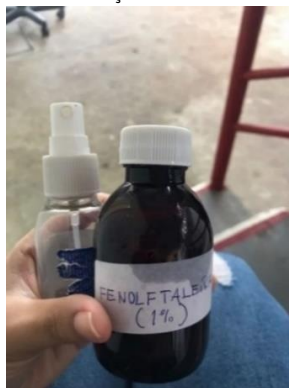
Ademais para a realização do ensaio de carbonatação foi feito o uso da substância de fenolftaleína apresentado na Figura 6, como forma de identificar a área que foi carbonatada e a área que não está carbonatada, com isso as experiências adquiridas ao longo do curso servirão como base para que as análises sejam feitas de forma precisa, fazendo com que as conclusões a serem chegadas possuam um alto fator de segurança.

Figura 6: Solução de fenolftaleína.

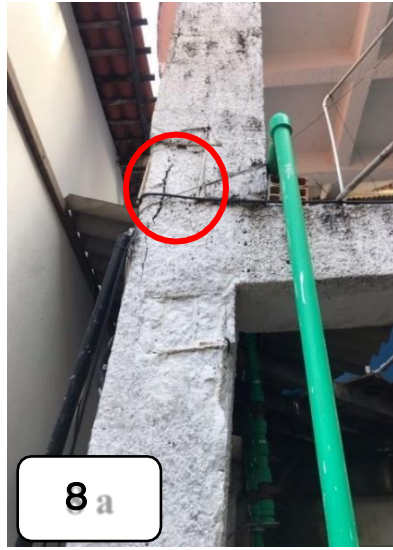
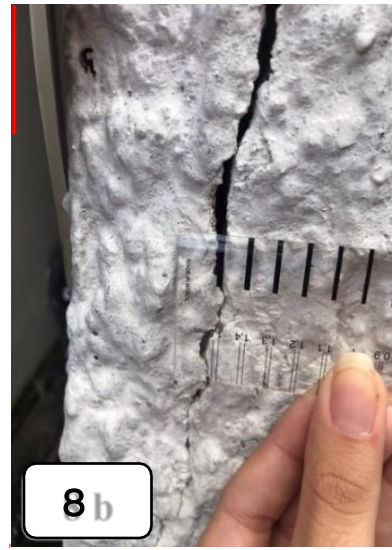
A Figura 8 apresenta o pilar da caixa d'água, localizado no setor 4 de acordo o anexo A, com armadura exposta e perda expressiva passivadora de concreto e apresentando rachaduras na sua estrutura.

Figura 8: Pilar da caixa d'água, a: Pilar com rachadura, b: Abertura da rachadura.

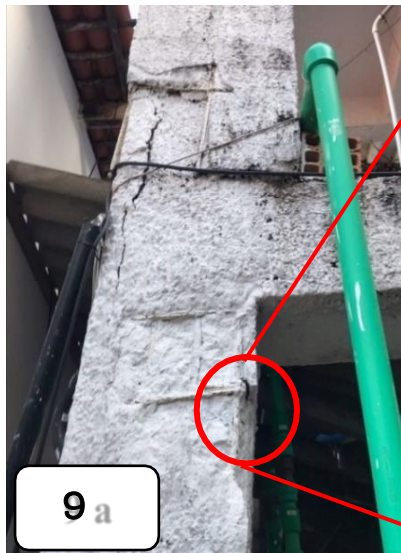
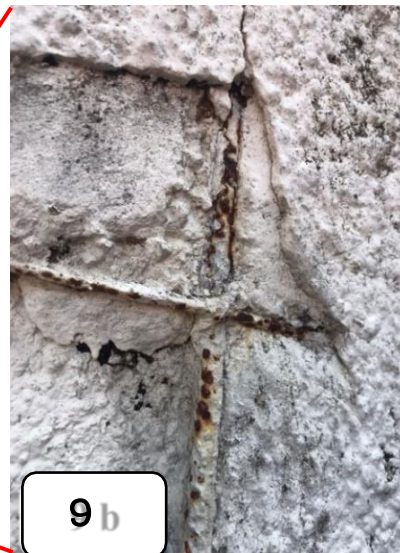
Como forma de analisar a situação em que o concreto estava, foi realizado o ensaio de carbonatação, no dia 18/10/22, como mostra a Figura 9, confirmando que concreto está carbonatado, ademais o Quadro 4 consta a avaliação dessa manifestação patológica.

Figura 9: Ensaio de carbonatação, a: Região em que foi realizado o ensaio, b: Reação da fenolftaleína.

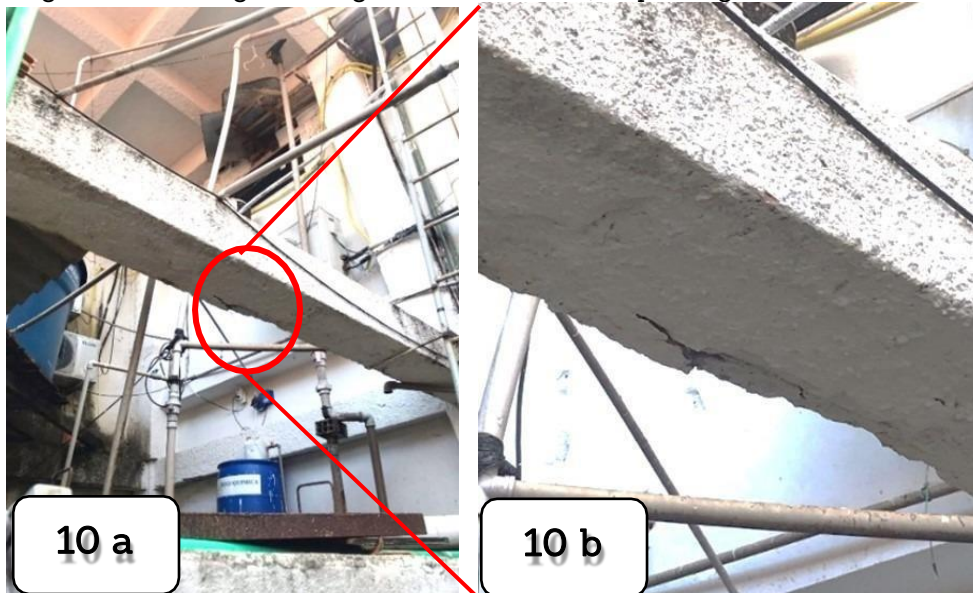
Figura 10: Viga da caixa d'água, a: Viga com manifestação patológica, b: Abertura da rachadura.

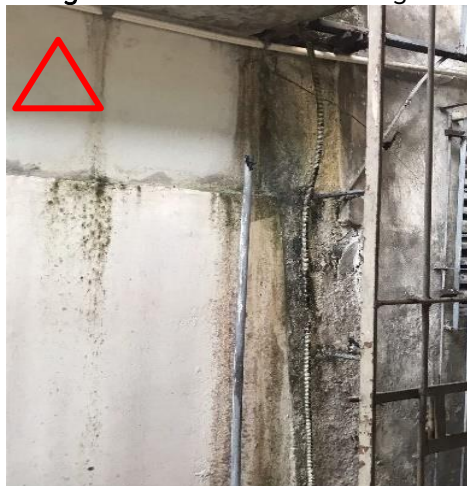
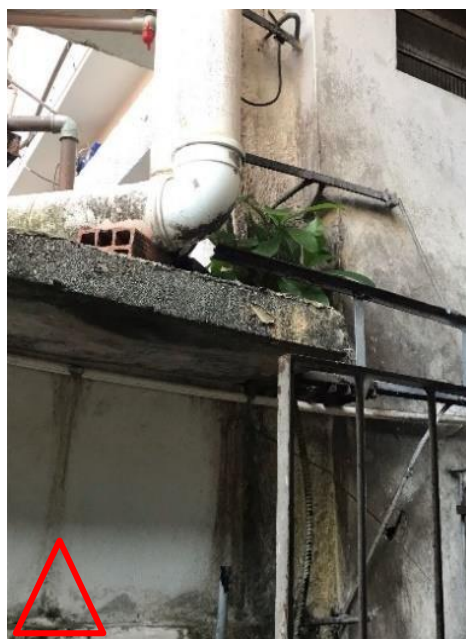
As Figuras 11 e 12 fazem referência a uma sala técnica localizada no setor 4, abaixo da caixa d'água, no qual a bomba que alimenta a edificação fica armazenada. A estrutura externa apresenta problemas de infiltrações devido aos problemas nos drenos e agentes exógenos, ou seja, oriundas de razões externas, como a chuva (Quadro 6).

Figura 11: Base da caixa d'água.

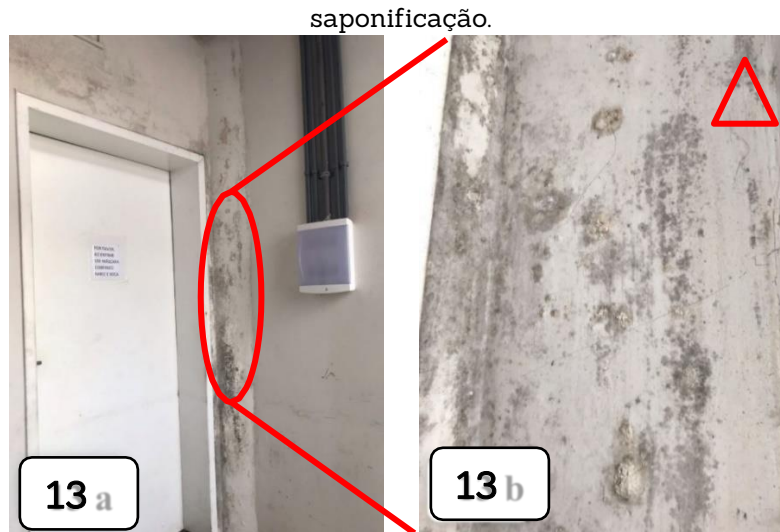
Figura 13: Entrada da sala de guarda e distribuição, a: parede com problemas de umidade, b:

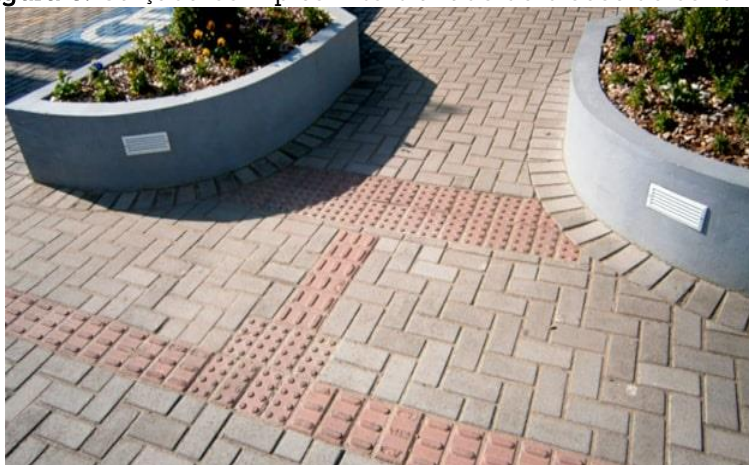
Recomenda-se a utilização de blocos intertravados, pois além de serem antiderrapantes, apresentam alta resistência e quando são molhados sua superfície não fica escorregadia, o que poderia prejudicar os pedestres provocando quedas por exemplo, como os pisos cerâmicos (SANTOS, 2021). A Figura 9 mostra o tipo de piso adequado para revestimento das calçadas, do tipo bloco intertravado (PEREIRA, 2019).

Figura 9: Calçada com piso intertravado de blocos de concreto.

Na Figura 9 também podemos observar a presença dos dois tipos de pisos táteis, e as cores contrastantes com as cores dos blocos de concreto, facilitando o tráfego de pessoas com deficiências visuais.

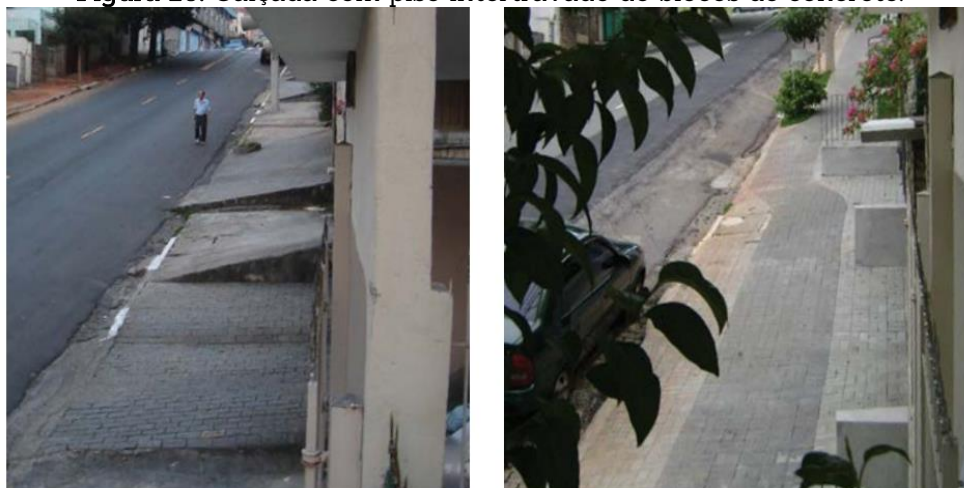
com acessibilidade, a Figura 10 mostra as intervenções feitas em uma faixa de calçada de um edifício (SANTOS, 2017), observa-se que anteriormente a faixa de acesso dos moradores possuía largura igual à da calçada, impedindo as pessoas de circularem com segurança.

Figura 10: Calçada com piso intertravado de blocos de concreto.

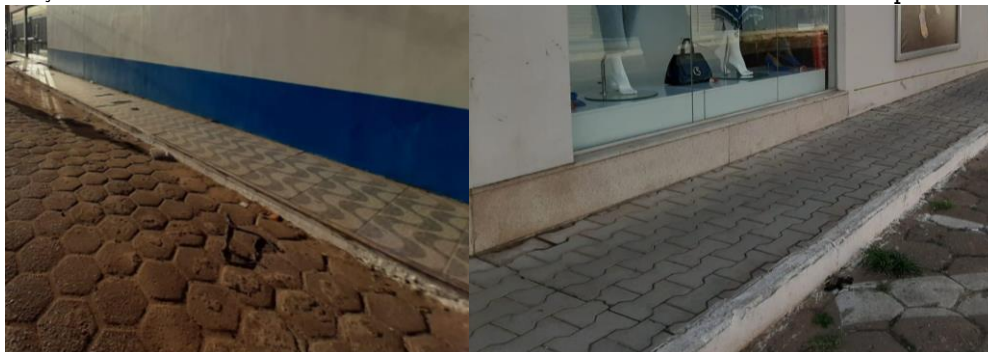
Figura 13: Calçadas com revestimentos sem desníveis ou mobiliário urbano atrapalhando o tráfego.

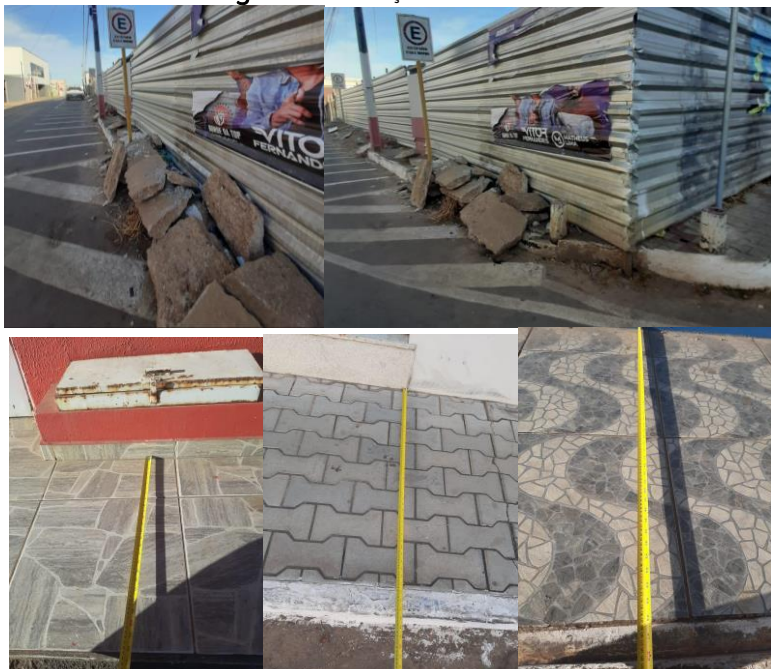
Os outros pontos observados apresentaram inconformidades diversas, principalmente quanto a existência de degraus, desníveis, faixas de acesso tomando toda a calçada, mobiliário urbano em local inadequado, buracos, entulho, e inexistência de rampas de acesso. A Figura 14 mostra as imagens dos pontos com calçada menor que 1,20 m.

Figura 14: Calçadas estreitas.

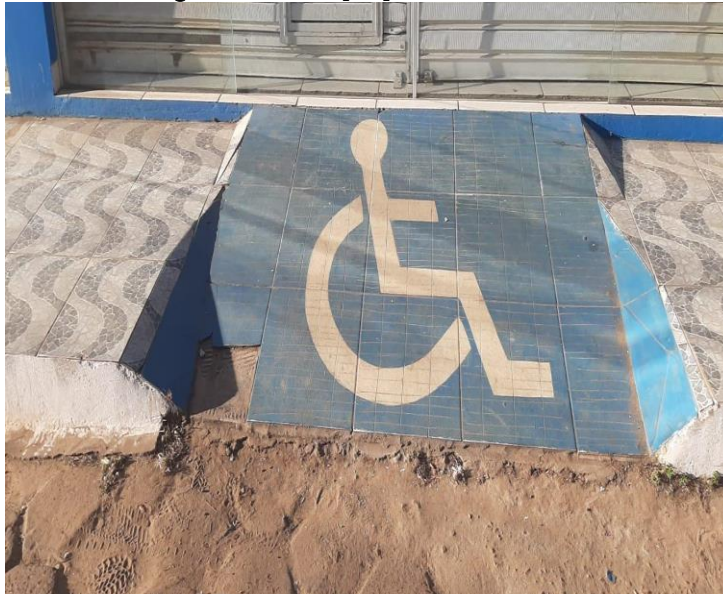
O trecho de calçada com menor largura encontrado tem 0,67 m, porém há pontos com nenhuma calçada, ou calçadas inviáveis para pedestres se locomoverem. Em um ponto (Figura 15), encontra-se uma rampa de acesso para cadeirantes, o que chama atenção para a forma como o cadeirante precisa chegar até essa rampa para entrar no estabelecimento, para isso o cadeirante utiliza a via destinada ao trânsito de veículos, representando um problema para sua segurança, pois esse não é o espaço que deveria ser utilizado, observa-se na imagem que a calçada onde está presente a rampa não apresenta faixa livre.

Figura 15: Rampa para cadeirante.

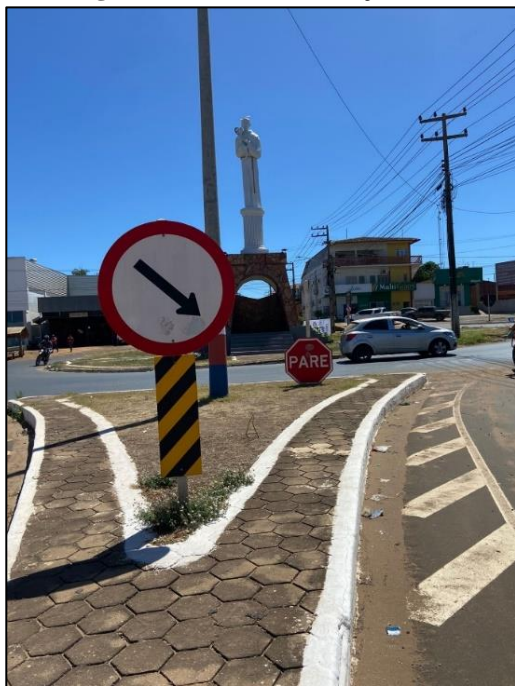
Na Figura 4, quando se analisa o princípio da legalidade, tem-se 63,64% das sinalizações verticais em estado ruim, o que também pode ser percebido pela Figura 5, onde temos uma placa de trânsito totalmente irregular.

Figura 5: Erros de sinalização.

Na Figura 16 é notável que quando se trata do princípio da Precisão e Confiabilidade temos 63,64% em estado ruim, ou seja, a maioria das sinalizações apresentam falta de precisão ou confiabilidade, o que dá para se perceber a partir das Figuras 5 e 14.

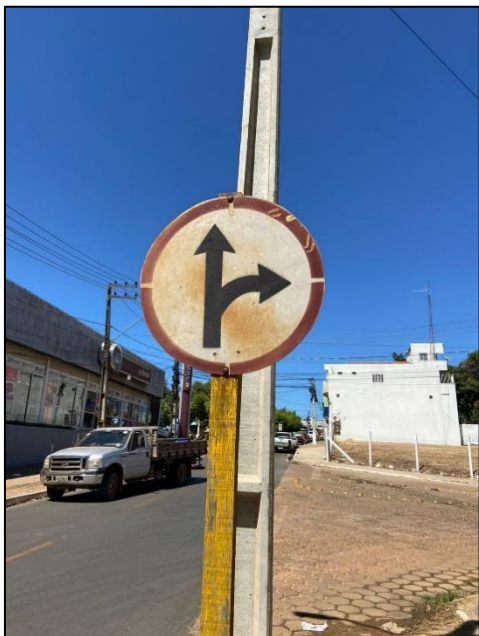
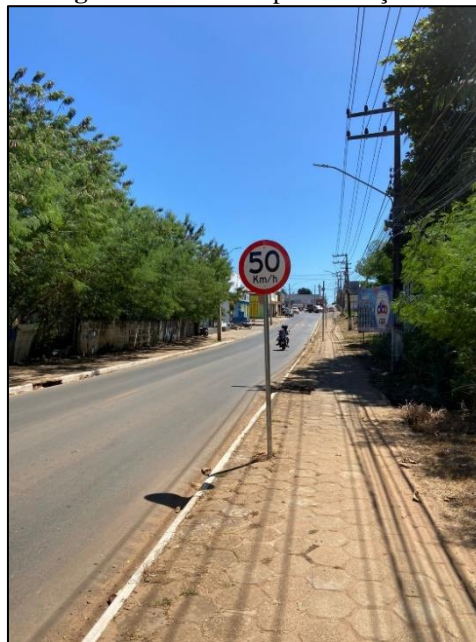
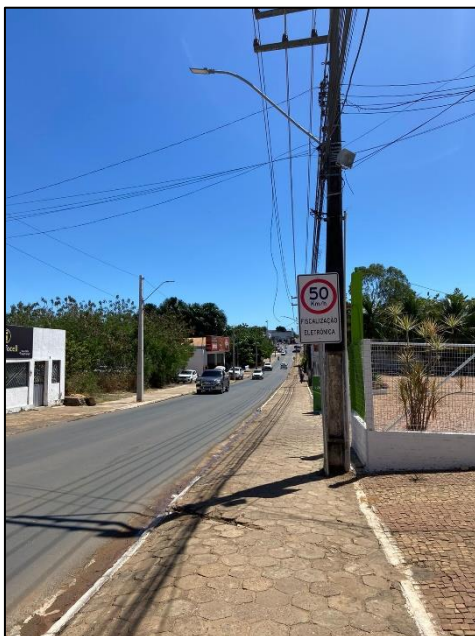
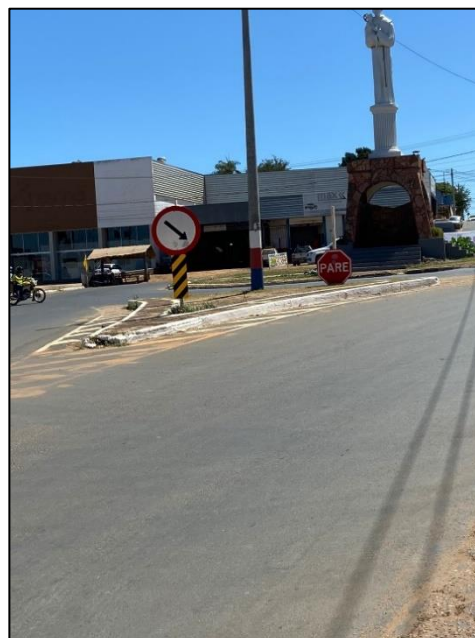
Quando se comparam as Figura 11 a 14 dá para perceber nitidamente a ausência de padronização.

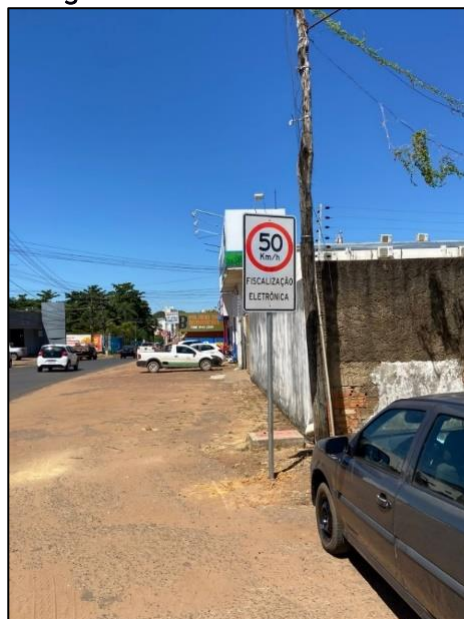
Na Figura 17 nota-se que em relação ao princípio da Visibilidade e Legibilidade temos apenas 45,45% das sinalizações em estado ruim, isso se apresenta em placas que estão distantes dos pontos de visão dos motoristas, como dá para se perceber na Figura 18.

Figura 18: Erros de visibilidade.

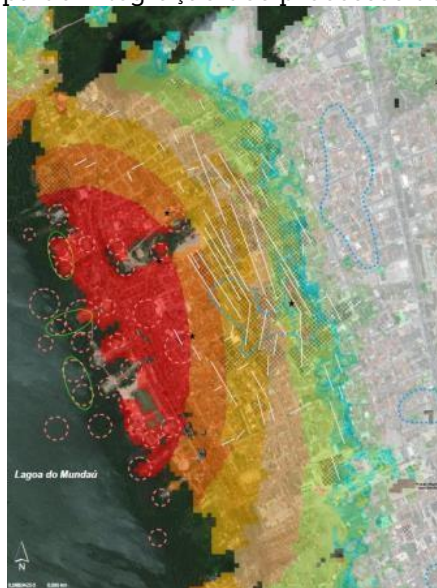
Figura 2: Aspecto do mapa de integração dos processos de instabilidade do terreno.

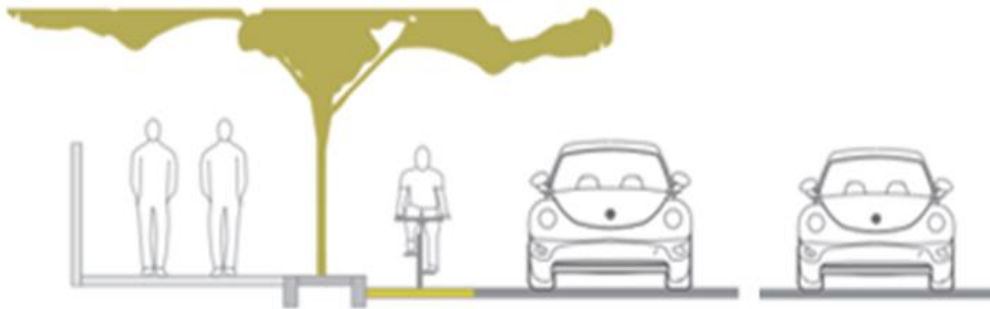
Figura 6. Configuração 2 da ciclofaixa.

Entre o bordo da via e a área de estacionamento;

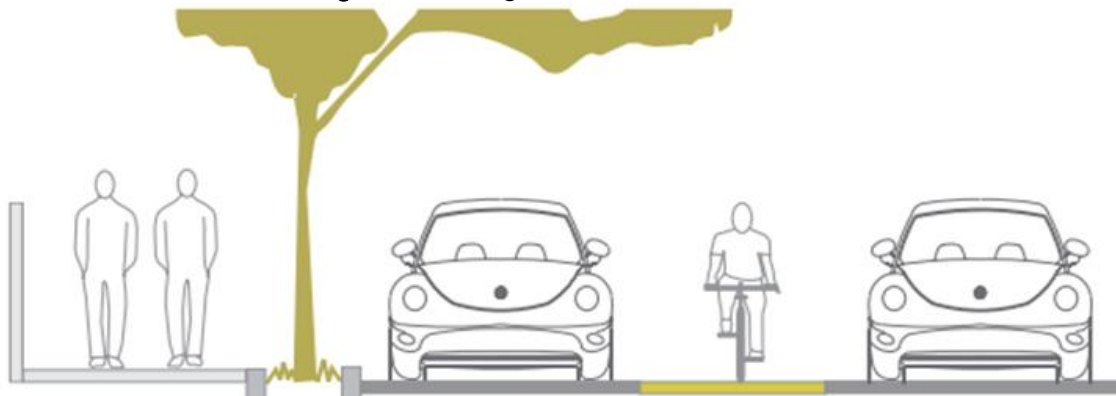
Figura 7. Configuração 3 da ciclofaixa.

Entre a área para estacionamento e a faixa de tráfego da via.

No caso em questão, aderiu-se a primeira opção por conta das características da via escolhida. Outro aspecto que deve ser planejado é a sinalização da ciclofaixa, tanto a sinalização vertical quanto a horizontal.
